UTILIZAREA MATERIALELOR GEOSINTETICE LA LUCRĂRILE DE INFRASTRUCTURĂ FERROVIARĂ DIN ROMÂNIA. DE LA EXPERIMENTE, LA APLICAREA PE SCARĂ LARGĂ

THE USE OF THE GEOSYNTHETICS FOR THE RAILWAY INFRASTRUCTURE WORKS IN ROMANIA. FROM THE EXPERIMENTS TO ON THE LARGE SCALE APPLICATION

ing. Ștefan BUCIOACĂ, ing. Mihail IONESCU
SC ISPCF SA Bucuresti

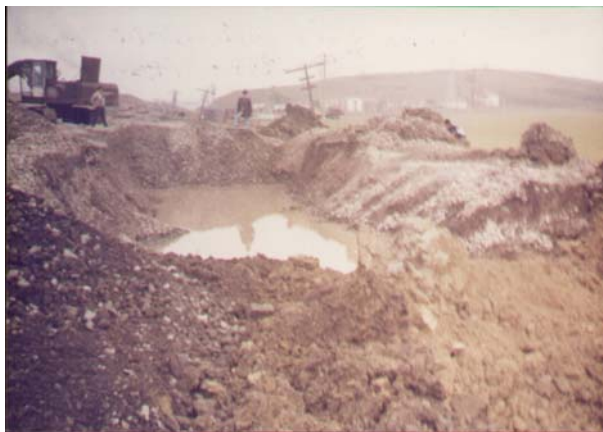
Pe această zonă, linia c.f. este în rambleu cu înălțimea de cca. 2.00 – 2.50 m, fiind amplasată în albia majoră a râului Bahlui pe pământuri argiloase cu plasticitate foarte mare.

Nivelul pânzei freatice era la cca. 50 cm sub nivelul terenului natural. S-au produs deformații ale căii de rulare care au impus introducerea unor restricții de viteză de 15 km/h (figura 3).

Figura 3: Nivelul ridicat al apei freatice

Pentru soluționarea problemei, s-a proiectat și executat, în 2000 - 2001, refacerea terasamentului cu pietriș de râu nespălat și **creșterea capacității portante a terenului de bază prin armarea cu geogridurile din polipropilenă biaxiale TENSAR SS30, dispuse 2 rânduri care au acoperit întreaga suprafață a bazei rambleului (figura 4).**

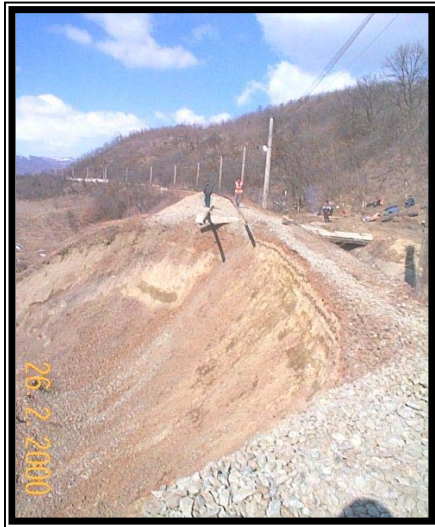
Ca urmare a creșterii umidității pământurilor argiloase din rambleul de coastă, înalt de cca. 12.00 m, în data de 25. 02. 2000 s-a produs pierderea stabilității taluzului, prăbușirea platformei căii ferate electrificate și suspendarea suprastructurii c.f. pe o lungime de cca. 60.00m. Aceasta a

condus la închiderea liniei pentru circulația trenurilor și la necesitatea stabilirii unei soluții tehnice pentru refacerea urgentă a continuității căii de rulare (figura 5).

Figura 5: Alunecarea terasamentului c.f.

- demontarea suprastructurii pe o lungime de 50m;
- decaparea bazei ebulmentului de la cota -12.80 și în trepte până la cota -7.00 de la NST;
- executarea unui taluz abrupt cu înălțimea de 5.80 m din pietriș de râu armat cu geogrilă uniaxiale și parament din traverse de beton recuperate**, pe o lungime de 42m;
- executarea a **10 drenuri forate suborizontal** în lungime de 12.00m și diametru de 110mm, **cu filtru din geotextil**;
- decaparea integrală între cota -7.00 și -0.50 de la NST și **refacerea rambleului din pietriș de râu și armarea cu geogrilă uniaxiale** pentru înfrățirea cu partea neafectată a rambleului;
- remontarea suprastructurii c.f. (figura 6).

Cu toate dificultățile ivite pe parcursul execuției, durata necesară refacerii a fost de 2 săptămâni, linia fiind redeschisă în data de 08.03.2000 (figura 7).

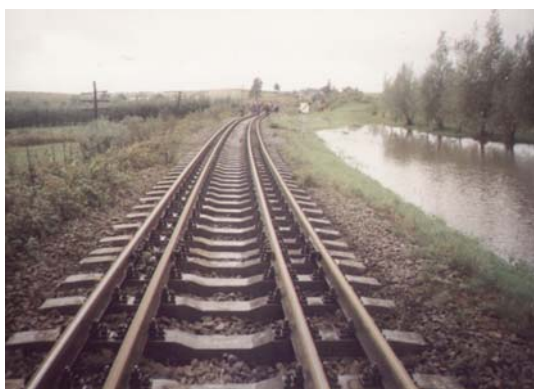
Ca urmare a creșterii umidității pământurilor argiloase din rambleul de coastă, înalt de cca. 4.00 m, în data de 24.08.2001 s-a produs pierderea stabilității taluzului de rambleu, tasarea platformei căii ferate încălecate și suspendarea suprastructurii c.f. pe o lungime de cca 80.00m, care a condus la închiderea liniei pentru circulația trenurilor și la necesitatea stabilirii unei soluții tehnice pentru refacerarea urgentă a continuității căii de rulare. Ca urmare a nefuncționării sistemelor de colectare a apelor de pe partea de debleu, a acumulării apelor în zona depresionară (figura 8) și creșterii presiunii acestora, pământurile din baza terasamentului au refulat în partea din aval (figura 9). Se impunea găsirea unei soluții tehnice care să permită redeschiderea cât mai grabnică a liniei, având în vedere importanța deosebită a acestui segment de cale (linie simplă încălecată pe care circulau atât trenuri locale cu ecartament normal cât și trenuri din traficul internațional cu ecartament larg).

Figura 8: Tasarea rambleului liniei încălecate

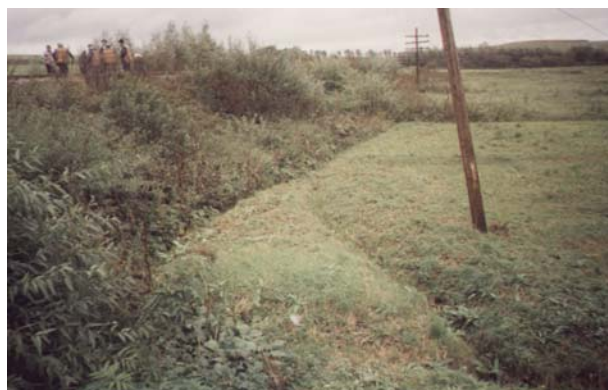
Figura 9: Refularea terenului de bază

Investigațiile geotehnice efectuate în regim de urgență au pus în evidență existența sub rambleu a unor straturi de pământ organic (turbă) de consistență redusă în grosime de până la 7.00m în care a avut loc pierderea stabilității rambleului. Pentru restabilirea circulației trenurilor cu restricție de viteză de 15 km/h, pe tronsonul afectat au fost executate următoarele lucrări:

- decaparea materialului din ebulment până la cota -2.60 de la NST;
- executarea unei contrabanchete din balast de râu **armat cu geogrilă în bază** și din pământul rezultat din decapări;

- executarea a 6 buc. drenuri transversale cu corp drenant din piatra spartă recuperată din prisma căii și filtre din geotextile;
- așternerea unui *geotextil cu funcția de separare* la baza decapării și refacerea ramboului cu pietriș de râu, *armat în bază cu două rânduri de geogridurile biaxiale, dispuse la un interspațiu vertical de 0.50 m;*
- remontarea suprastructurii c.f. (figura10).

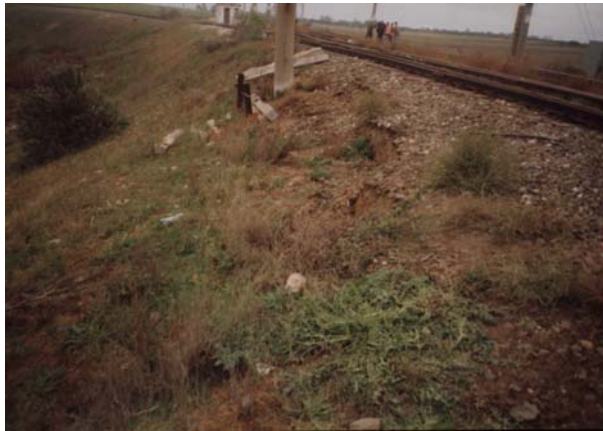
În urma ploilor și a creșterii umidității pământurilor argiloase din corpul unui rambou înalt de cca. 12 m, în luna noiembrie 2001 s-a produs alunecarea părții superioare a taluzului pe o

lungime de cca 100.00m (fig. 12), cu refularea pe prima contrabanchetă (fig. 13). Linia de legătură spre portul Agigea Sud Ferryboat a devenit impracticabilă și a fost închisă, aducând serioase daune operatorilor feroviari de marfă spre port.

Figura 12: Alunecarea rambleului liniei ferry-boat

Pentru restabilirea grabnică a circulației, în condiții meteorologice nefavorabile, s-a proiectat și realizat **refacerea terasamentului cu steril de carieră, având taluzul armat cu geogrilă uniaxială de 55kN/m (figura 14).**

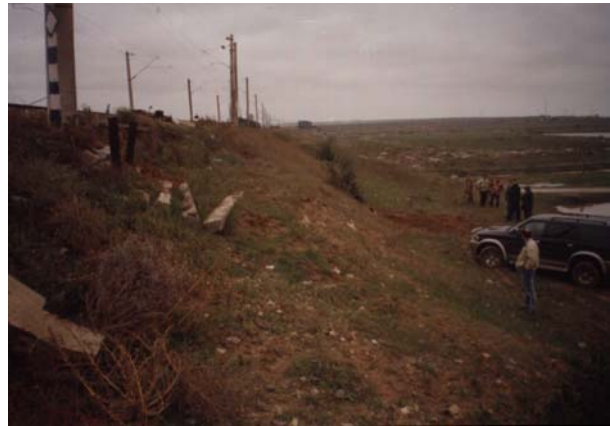
Figura 13: Refularea bazei rambleului

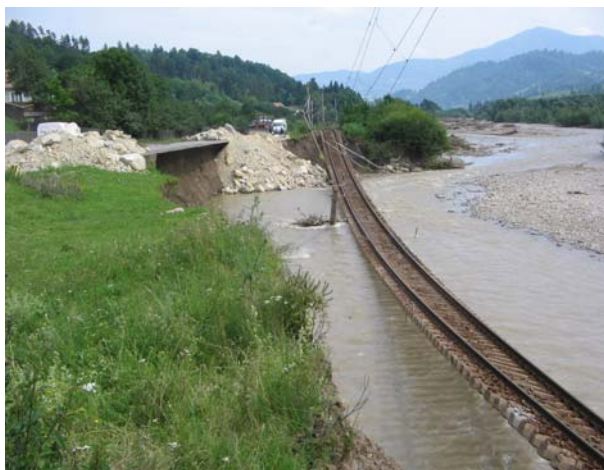
Precipitațiile abundente din zilele de 12 - 14 iulie 2005 au produs viituri pe râul Trotuș, care au avut efecte distructive asupra terasamentului liniei c.f. și a drumului național DN12A, pe cca. 200m lungime. Terasamentele au fost spălate pe adâncimi de cca. 8.00 m. Suprastructura c.f. a rămas suspendată. Instalațiile de tracțiune electrică au fost distruse (figura 28).

Figura 28: Linia c.f. spălată de vitură

Pentru restabilirea circulației a fost necesară refacerea terasamentului c.f. cu înălțimea de circa 8,00 m pe circa 250 m lungime, din materiale locale (balast de râu) așezate pe o saltea din anrocamente de piatră brută. Pentru controlul eroziunilor, în baza rambleului a fost dispusă o **membrană de geotextil MADRITEX cu masa de 1000 g/mp**. Pe timpul execuției refacerii rambleului a fost necesară săparea unui canal de deviere și executarea unui epiu de dirijare, în scopul îndepărtării apelor de terasament. Protecția bazei terasamentului c.f. refăcut s-a realizat cu un dig din saltele de gabioane cu coronament din blocuri din beton articulate și cu epiuri de încastrare, dispuse din 10 în 10 m. Racordarea în bază spre albie s-a asigurat cu un pinten din anrocamente, așezat pe o membrană de **geotextil MADRITEX cu masa de 1000 g/mp (fig. 29)**. După deschiderea liniei pentru circulația trenurilor, s-a realizat corecția și calibrarea definitivă a albiei râului Trotuș, cu o secțiune trapezoidală.

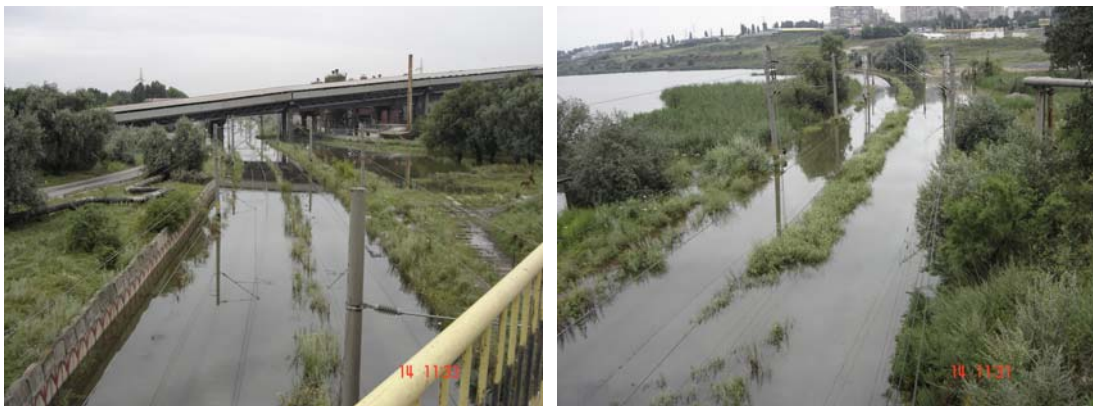
În urma ploilor torențiale din perioada 12-18.07.2005 au apărut deteriorări în zona km 248+700 - 250+800. Creșterea nivelului lacului Cătușa a condus la inundarea liniei c.f. în stația Barboși și la spălarea terasamentelor la km 248+700 – 248+ 900. Cantitățile foarte mari de apă au avut un puternic efect eroziv asupra pământurilor loessoide de la suprafața taluzurilor, între km 248+900 250+800, producând:

- surparea terasamentului în puncte până la capătul traverselor;
- colmatarea 100% a șanțului longitudinal de la km 248+890 - 250+500;
- ogașe adânci săpate în taluz prin ravinarea intensă a pământurilor loessoide;
- murdărirea prismei de piatră spartă cu materiale fine aduse de apele scurse de pe taluz, și cu pământurile prabușite peste platforma c.f.;
- fisurarea terasamentului, în lungul liniei, la circa 2,50 m față de axul c.f între km 250+600 – km 250+800 (fig 31).

Figura 31: Inundarea liniei c.f. de apele lacului Cătușa

- consolidarea platformei c.f. pe zona km 248+665 - km 249+075. Întrucât pe această zonă nu sunt posibilități de asigurare a scurgerii apelor, iar nivelele variabile ale apelor lacului Cătușa pot oricând să inunde platforma căii, s-a optat pentru varianta **armării platformei căii cu geocelule umplute cu material drenant, amplasate pe geotextile care să asigure separarea straturilor** (figura 32). În aceste condiții, variațiile nivelului apei în platforma căii nu vor mai putea antrena fracțiunile fine din subsolul liniei c.f. Pentru protejarea împotriva acțiunii valurilor, pe partea dinspre lac a căii s-a prevăzut realizarea unui dig din gabioane așezate pe **geotextile neșesute cu funcțiile de filtrare și separare a straturilor**.

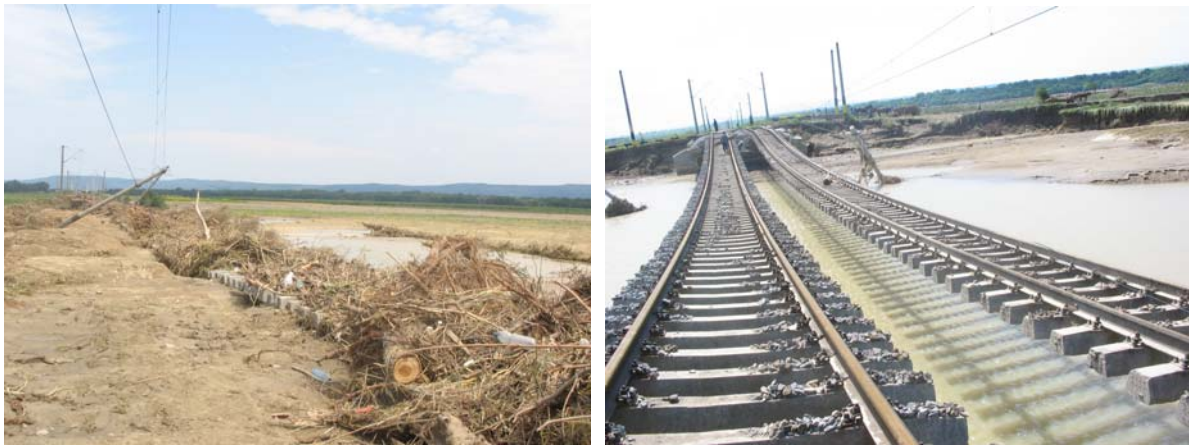
- între km 239+850 și km 240+000, terasamentele liniei 1 au avut spălări locale în taluzul pe partea dreaptă până la adâncimea de 3 m;
- între km 240+000 și km 240+400, terasamentele c.f. și terenul de bază au fost complet spălate până la adâncimea de 3 m, suprastructura c.f. fiind suspendată;
- instalațiile de tracțiune electrică, BLA și TCF au fost complet distruse.

Prin distrugerea a cca. 2 km de linie dublă electrificată, s-a întrerupt legătura feroviară dintre Muntenia și Moldova (figura 34).

Figura 34: Distrugerea infrastructurii feroviare pe cca 2 km

Astfel, după îndepărtarea materialelor improprii aduse de viitură, la baza viitorului rambleu refăcut cu materiale necoezive, au fost așternute geotextile neșesute pentru separarea straturilor și geogriile pentru armarea pământurilor de portanță scăzută. S-au utilizat **pe toată lățimea bazei rambleului geotextile și geogriile uniaxiale cu rezistența la întindere de 110KN/m** (figura 35).

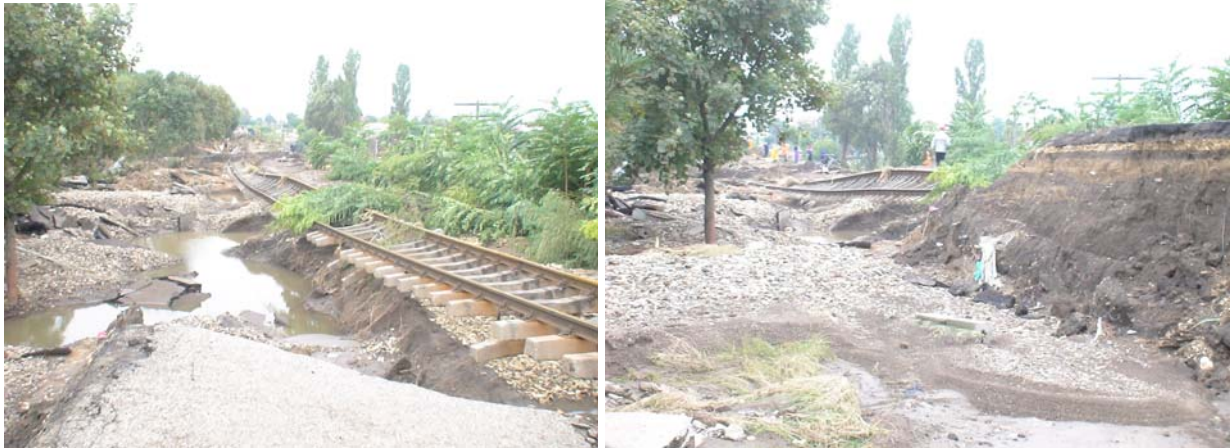
Precipitațiile abundente căzute în perioada 20-24.09.2005, estimate la 200l/mp, au condus la formarea unui val de apă de cca. 4m într-o zonă depresionară din amonte de calea ferată, provocând inundarea localității Costinești. Au fost afectate și zonele c.f. km 250+300 - km 250+500 și km 252+270 - km 252+700 de pe linia Constanța - Mangalia, unde viitura cea mai puternică a distrus în întregime terasamentul înalt de cca. 4.00m, a spălat prismul de piatră spartă, iar cadrul șină-traversă a rămas suspendat, torsionat și deplasat din ax cca. 3m, pe o lungime de 150m (figura 37).

Figura 37: Distrugerea liniei c.f. între km 252+400 - 252+550

Pentru redeschiderea liniei a fost necesară refacerea terasamentului c.f. pe zona km 252+500 ÷ km 252+700, L=200m cu material de umplutura necoeziv (steril de carieră). Datorită consistenței reduse a pământurilor din baza terasamentelor a fost necesară **așternerea de geotextile nețesute pentru separație și armarea bazei rambleului cu geogridurile uniaxiale de 110 KN/m și biaxiale de 30K/m**. Protecția taluzelor noi contra ravinării s-a realizat cu **georețele și pământ vegetal** (figurile 38, 39).
