UTILIZAREA MATERIALELOR GEOSINTETICE LA LUCRĂRILE DE INFRASTRUCTURĂ FERROVIARĂ DIN ROMÂNIA. DE LA EXPERIMENTE, LA APLICAREA PE SCARĂ LARGĂ

THE USE OF THE GEOSYNTHETICS FOR THE RAILWAY INFRASTRUCTURE WORKS IN ROMANIA. FROM THE EXPERIMENTS TO ON THE LARGE SCALE APPLICATION

ing. Ștefan BUCIOACĂ, ing. Mihail IONESCU
SC ISPCF SA Bucuresti

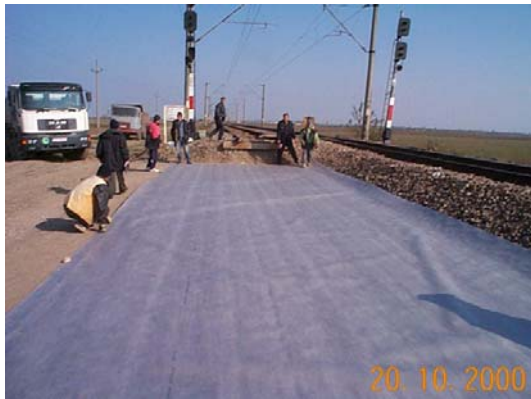
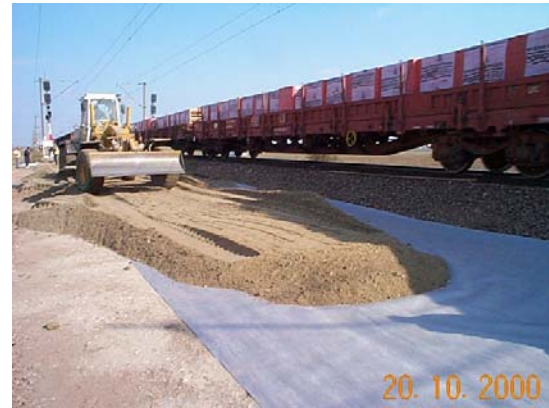
1-Linia București -Timișoara, interval Videle-Ciolpani, zona km 55+000 – 55+800

În cadrul lucrărilor de refacție a liniei, pe zona km 55+000 – 55+800, fir I, terenul de bază pe care este amplasată linia c.f. este alcătuit din prafuri argiloase plastic consistente, cu modulul de deformație la reîncărcare $EV_2=20,00 - 25,00$ MPa. Pentru asigurarea vitezei de circulație de 120 km/h și reducerea adâncimilor de săpături, s-a prevăzut **dispunerea unui strat de geotextil neșesut, termosudat tip TYPAR SF77 sub stratul de repartiție de 30 cm grosime. Geotextilul are atât funcția de separație între straturi cât și funcția de armare a stratului portant al căii.** Lucrarea s-a executat în închidere de linie și cu circulație pe linia vecină, folosind tehnologia clasică de refacție. După 5 ani de la aplicare, pe zona respectivă nu au mai apărut deformații ale căii de rulare, în condiții de circulație a trenurilor cu viteză normală (figura 2) .

Figura 2: Așternerea geotextilului TYPAR SF77 și a substratului căii

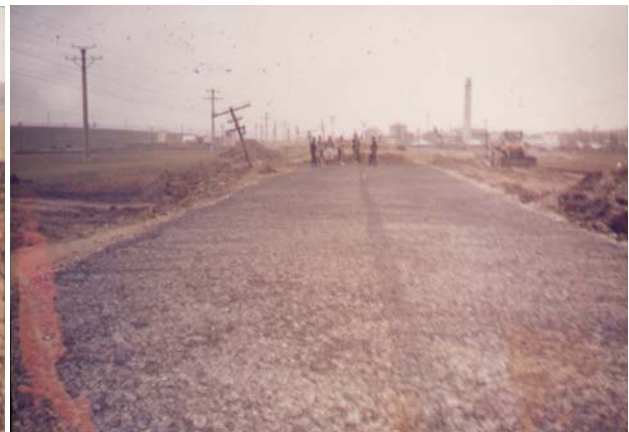
Pe această zonă, linia c.f. este în rambleu cu înălțimea de cca. 2.00 – 2.50 m, fiind amplasată în albia majoră a râului Bahlui pe pământuri argiloase cu plasticitate foarte mare.

Nivelul pânzei freatice era la cca. 50 cm sub nivelul terenului natural. S-au produs deformații ale căii de rulare care au impus introducerea unor restricții de viteză de 15 km/h (figura 3).

Figura 4: Așternerea celei de a 2-a geogridurile în bază

Pentru soluționarea problemei, s-a proiectat și executat, în 2000 - 2001, refacerea terasamentului cu pietriș de râu nespălat și **creșterea capacității portante a terenului de bază prin armarea cu geogridurile din polipropilenă biaxiale TENSAR SS30, dispuse 2 rânduri care au acoperit întreaga suprafață a bazei rambleului (figura 4).**

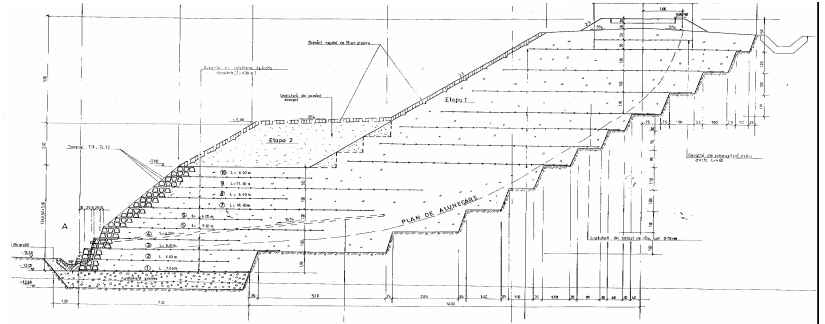
Ca urmare a creșterii umidității pământurilor argiloase din rambleul de coastă, înalt de cca. 12.00 m, în data de 25. 02. 2000 s-a produs pierderea stabilității taluzului, prăbușirea platformei căii ferate electrificate și suspendarea suprastructurii c.f. pe o lungime de cca. 60.00m. Aceasta a

condus la închiderea liniei pentru circulația trenurilor și la necesitatea stabilirii unei soluții tehnice pentru refacerea urgentă a continuității căii de rulare (figura 5).

Figura 6: Taluz armat cu geogrilă. Secțiune transversală caracteristică

- demontarea suprastructurii pe o lungime de 50m;
- decaparea bazei ebulmentului de la cota -12.80 și în trepte până la cota -7.00 de la NST;
- executarea unui taluz abrupt cu înălțimea de 5.80 m din pietriș de râu armat cu geogrilă uniaxiale și parament din traverse de beton recuperate**, pe o lungime de 42m;
- executarea a **10 drenuri forate suborizontal** în lungime de 12.00m și diametru de 110mm, **cu filtru din geotextil**;
- decaparea integrală între cota -7.00 și -0.50 de la NST și **refacerea rambleului din pietriș de râu și armarea cu geogrilă uniaxiale** pentru înfrățirea cu partea neafectată a rambleului;
- remontarea suprastructurii c.f. (figura 6).

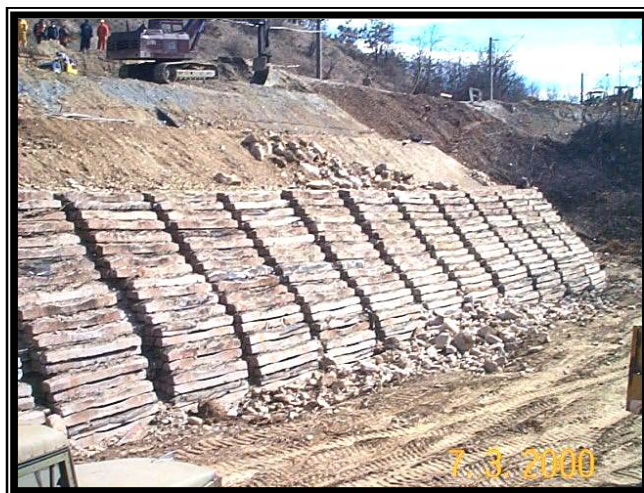
Figura 7: Vedere parament din traverse de beton recuperate

Cu toate dificultățile ivite pe parcursul execuției, durata necesară refacerii a fost de 2 săptămâni, linia fiind redeschisă în data de 08.03.2000 (figura 7).

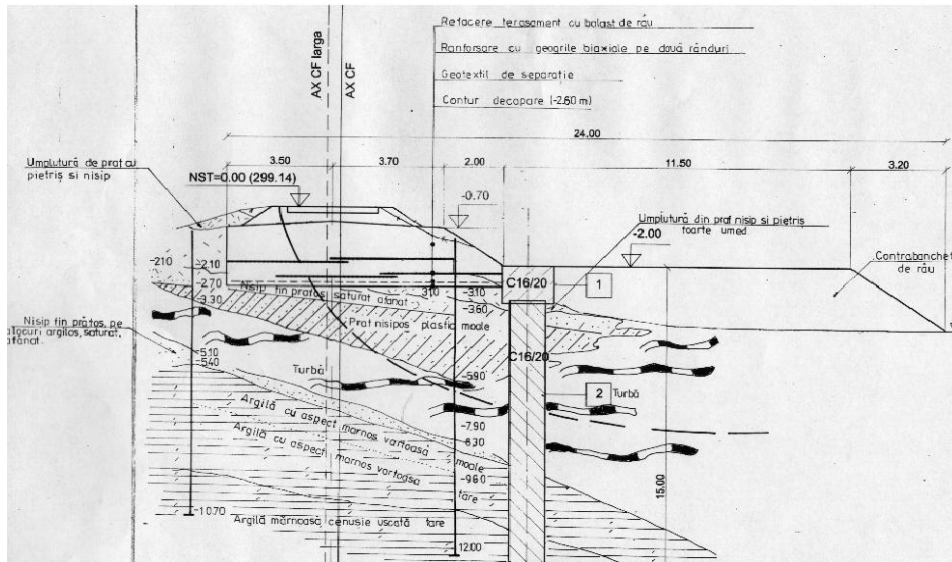
Investigațiile geotehnice efectuate în regim de urgență au pus în evidență existența sub rambleu a unor straturi de pământ organic (turbă) de consistență redusă în grosime de până la 7.00m în care a avut loc pierderea stabilității rambleului. Pentru restabilirea circulației trenurilor cu restricție de viteză de 15 km/h, pe tronsonul afectat au fost executate următoarele lucrări:

Figura 10: Secțiune transversală caracteristică

- decaparea materialului din ebulment până la cota -2.60 de la NST;
- executarea unei contrabanchete din balast de râu **armat cu geogrilă în bază** și din pământul rezultat din decapări;

- executarea a 6 buc. drenuri transversale cu corp drenant din piatra spartă recuperată din prisma căii și filtre din geotextile;
- așternerea unui *geotextil cu funcția de separare* la baza decapării și refacerea ramboului cu pietriș de râu, *armat în bază cu două rânduri de geogridurile biaxiale, dispuse la un interspațiu vertical de 0.50 m;*
- remontarea suprastructurii c.f. (figura10).

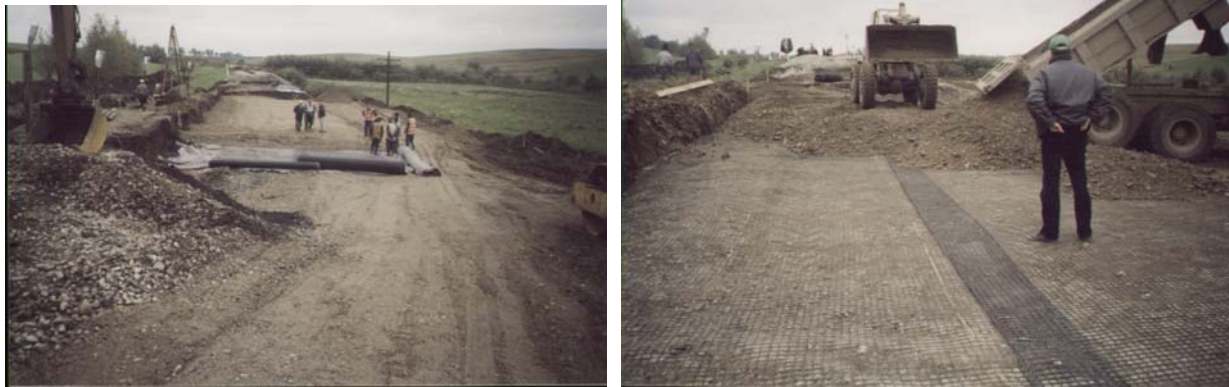
Figura 11: Așternerea geogridurilor în baza decapării și a materialului de umplură

Lucrările au fost realizate în 7 zile, în regim de lucru non-stop (figura 11).

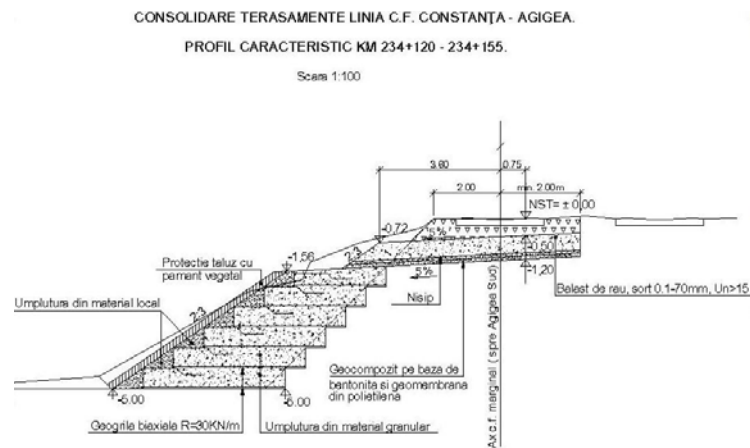
În urma ploilor și a creșterii umidității pământurilor argiloase din corpul unui rambou înalt de cca. 12 m, în luna noiembrie 2001 s-a produs alunecarea părții superioare a taluzului pe o

lungime de cca 100.00m (fig. 12), cu refularea pe prima contrabanchetă (fig. 13). Linia de legătură spre portul Agigea Sud Ferryboat a devenit impracticabilă și a fost închisă, aducând serioase daune operatorilor feroviari de marfă spre port.

Figura 14: Secțiune transversală caracteristică

Pentru restabilirea grabnică a circulației, în condiții meteorologice nefavorabile, s-a proiectat și realizat **refacerea terasamentului cu steril de carieră, având taluzul armat cu geogrilă uniaxială de 55kN/m (figura 14).**

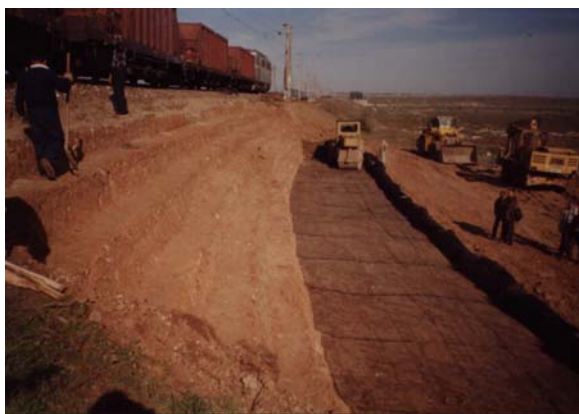
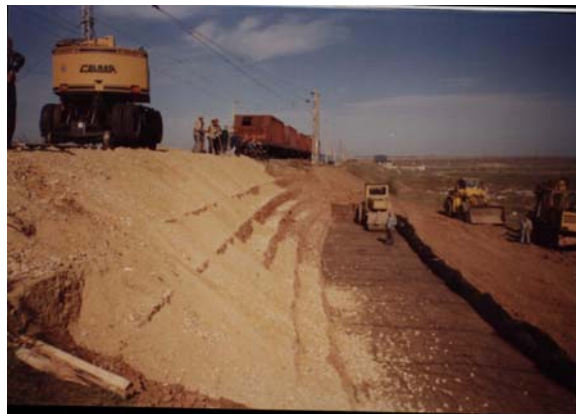
Figura 15: Așternerea geogridurilor în baza decapării și a materialului de umplură

Aprovizionarea materialelor s-a făcut cu trenuri de lucru specializate, iar punerea în operă prin basculare directă, împrăștiere, nivelare și compactare cu mijloace mecanice tradiționale (figura 15). Lucrarea a fost executată în 10 zile.

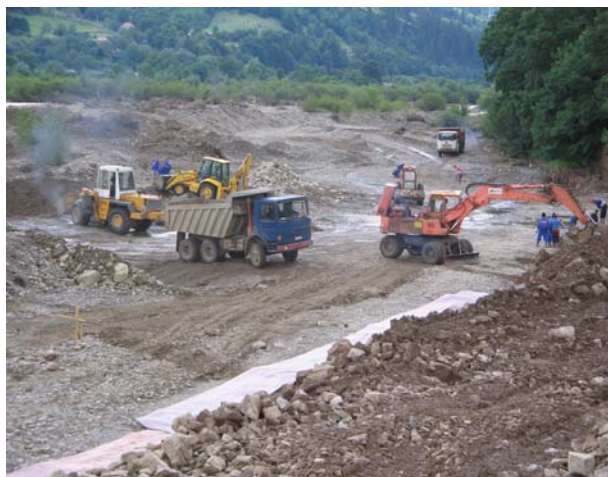
Precipitațiile abundente din zilele de 12 - 14 iulie 2005 au produs viituri pe râul Trotuș, care au avut efecte distructive asupra terasamentului liniei c.f. și a drumului național DN12A, pe cca. 200m lungime. Terasamentele au fost spălate pe adâncimi de cca. 8.00 m. Suprastructura c.f. a rămas suspendată. Instalațiile de tracțiune electrică au fost distruse (figura 28).

Figura 29: Vederea geotextilului în baza rambleului

Pentru restabilirea circulației a fost necesară refacerea terasamentului c.f. cu înălțimea de circa 8,00 m pe circa 250 m lungime, din materiale locale (balast de râu) așezate pe o saltea din anrocamente de piatră brută. Pentru controlul eroziunilor, în baza rambleului a fost dispusă o **membrană de geotextil MADRITEX cu masa de 1000 g/mp**. Pe timpul execuției refacerii rambleului a fost necesară săparea unui canal de deviere și executarea unui epiu de dirijare, în scopul îndepărtării apelor de terasament. Protecția bazei terasamentului c.f. refăcut s-a realizat cu un dig din saltele de gabioane cu coronament din blocuri din beton articulate și cu epiuri de încastrare, dispuse din 10 în 10 m. Racordarea în bază spre albie s-a asigurat cu un pinten din anrocamente, așezat pe o membrană de **geotextil MADRITEX cu masa de 1000 g/mp (fig. 29)**. După deschiderea liniei pentru circulația trenurilor, s-a realizat corecția și calibrarea definitivă a albiei râului Trotuș, cu o secțiune trapezoidală.

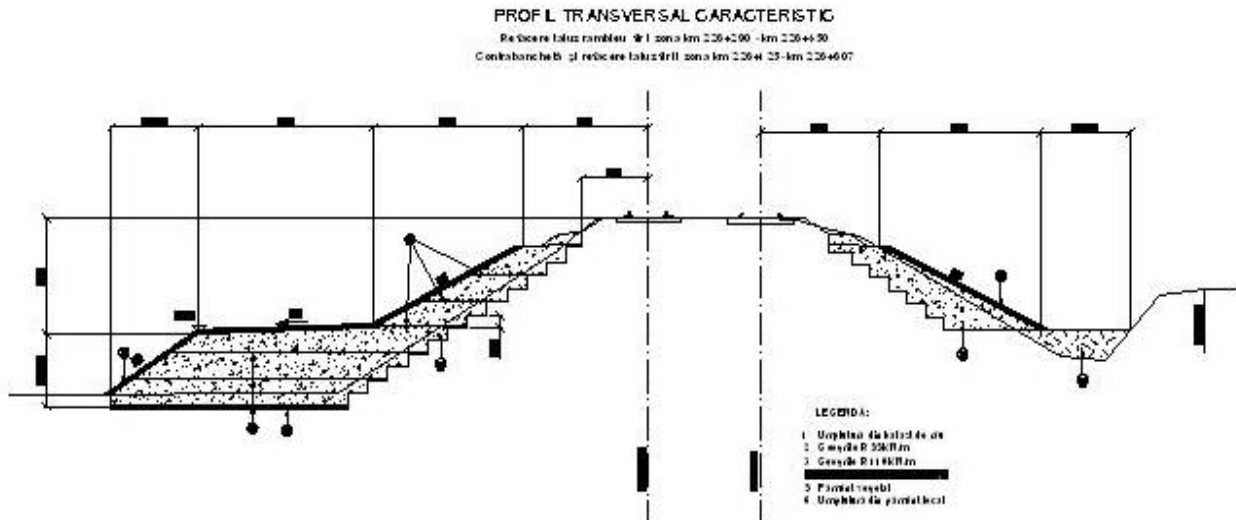
Figura 30: Ranforsare taluz stâng cu contrabanchetă din pământ armat cu geogrilă

- consolidarea terenului de bază și extinderea terasamentului c.f. pe zona km 226+125 ÷ km 226+607, L=481m, pe partea firului II, cu **contrabanchetă și taluz, armate cu geogriile uniaxiale (figura 30)**.

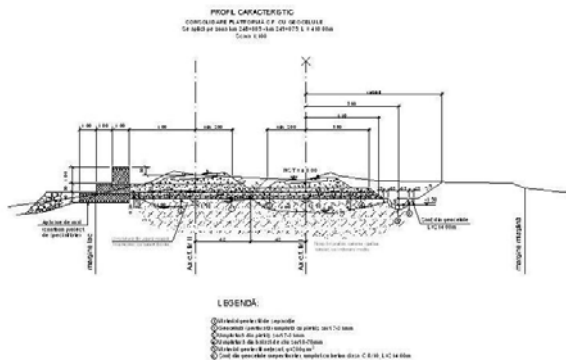
În urma ploilor torențiale din perioada 12-18.07.2005 au apărut deteriorări în zona km 248+700 - 250+800. Creșterea nivelului lacului Cătușa a condus la inundarea liniei c.f. în stația Barboși și la spălarea terasamentelor la km 248+700 – 248+ 900. Cantitățile foarte mari de apă au avut un puternic efect eroziv asupra pământurilor loessoide de la suprafața taluzurilor, între km 248+900 250+800, producând:

Figura 32: Armarea platformei c.f. cu geocelule

- consolidarea platformei c.f. pe zona km 248+665 - km 249+075. Întrucât pe această zonă nu sunt posibilități de asigurare a scurgerii apelor, iar nivelele variabile ale apelor lacului Cătușa pot oricând să inunde platforma căii, s-a optat pentru varianta **armării platformei căii cu geocelule umplute cu material drenant, amplasate pe geotextile care să asigure separarea straturilor** (figura 32). În aceste condiții, variațiile nivelului apei în platforma căii nu vor mai putea antrena fracțiunile fine din subsolul liniei c.f. Pentru protejarea împotriva acțiunii valurilor, pe partea dinspre lac a căii s-a prevăzut realizarea unui dig din gabioane așezate pe **geotextile neșesute cu funcțiile de filtrare și separare a straturilor**.

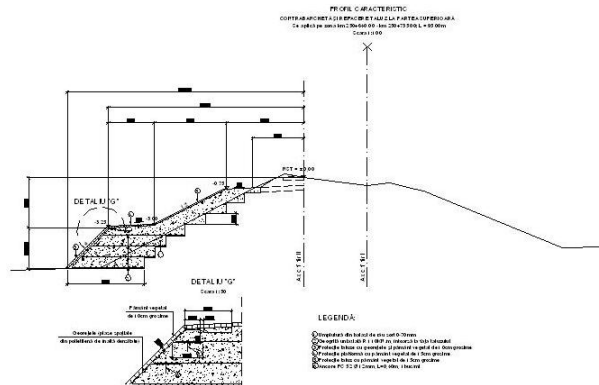
Figura 33: Ranforsare rambleu cu taluz abrupt armat cu geogridurile

- consolidarea rambleului fisurat între km 250+640 - km 250+735, stânga c.f. cu contrabanchetă realizată din **balast armat cu geogridurile uniaxiale** și aducerea platformei căii la dimensiuni standardizate prin **extinderea rambleului cu taluz armat cu geogridurile uniaxiale** (fig. 33).

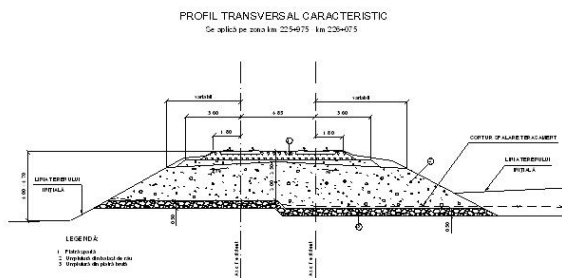
Figura 35: Armarea bazei rambleului cu geogriile

Astfel, după îndepărtarea materialelor improprii aduse de viitură, la baza viitorului rambleu refăcut cu materiale necoezive, au fost așternute geotextile neșesute pentru separarea straturilor și geogriile pentru armarea pământurilor de portanță scăzută. S-au utilizat **pe toată lățimea bazei rambleului geotextile și geogriile uniaxiale cu rezistența la întindere de 110KN/m** (figura 35).

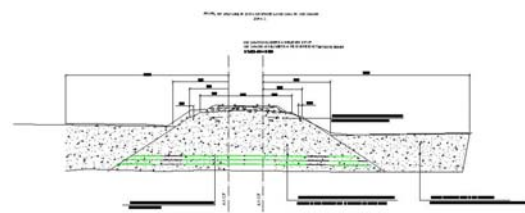
Figura 36: Detaliu armare rambleu pe zone depresionare cu mâl

În zona podețului nou km 239+030, și în zonele depresionare create în terenul de bază cu adâncimi de cca. 6,00m, unde nu s-a putut evacua integral mâlul depus, pentru sporirea capacității portante a materialului din baza terasamentului, s-au prevăzut trei rânduri de geogriile începând de la adâncimea de 4,00m de la nivelul superior al traverselor (fig. 36).

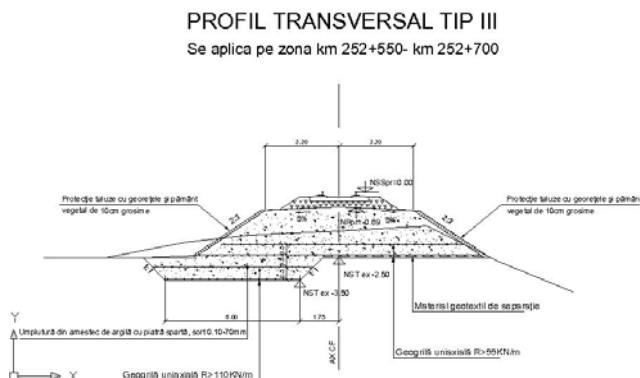
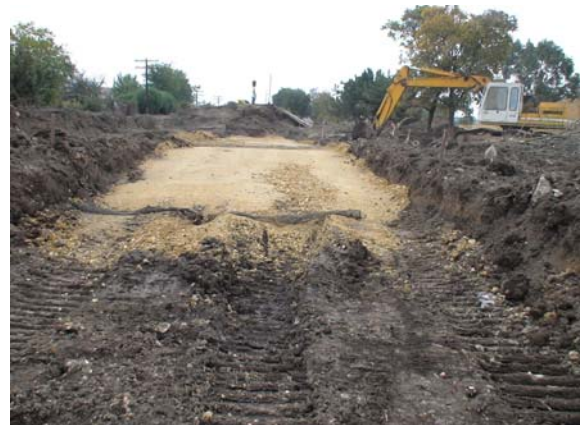
Figura 38: Detaliu de armare a terasamentului

Figura 39: Așternerea geosinteticelor

Pentru redeschiderea liniei a fost necesară refacerea terasamentului c.f. pe zona km 252+500 ÷ km 252+700, L=200m cu material de umplutura necoeziv (steril de carieră). Datorită consistenței reduse a pământurilor din baza terasamentelor a fost necesară **așternerea de geotextile nețesute pentru separație și armarea bazei rambleului cu geogridurile uniaxiale de 110 KN/m și biaxiale de 30K/m**. Protecția taluzelor noi contra ravinării s-a realizat cu **georețele și pământ vegetal** (figurile 38, 39).
